ANALISIS PROSEDUR PERAWATAN *CYLINDER COMP DIES* UNTUK MENURUNKAN *DOWNTIME DIES FLASH* DI PT XYZ DENGAN METODE *EIGHT STEPS*

Agung Kaswadi¹, Viko Wahyu Triantoro², Eko Ari Wibowo^{3*}

^{1,2}Teknik Produksi dan Proses Manufaktur, Politeknik Astra, Bekasi, Jawa Barat, 17530, Indonesia

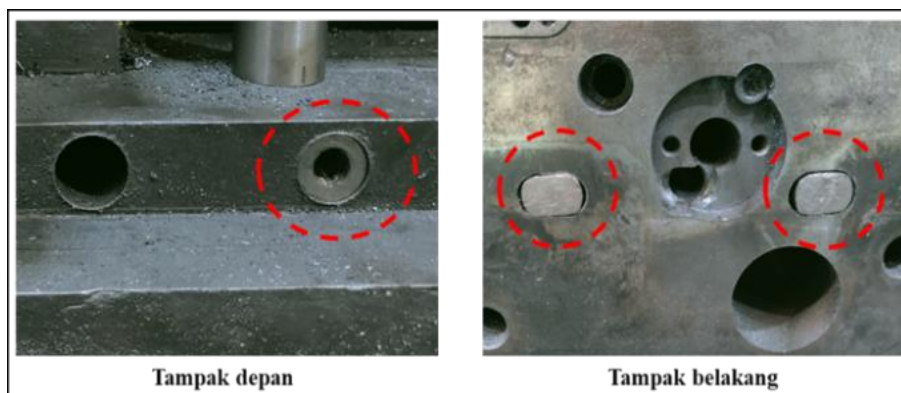
Gambar 9. Pemasangan *insert* ulir

Pada faktor *machine (dies)* terjadi kerusakan pada ulir pengikat rel *slide core* yang terdapat pada *body dies*. Hal tersebut disebabkan karena seringnya bongkar pasang baut membuat ulir menjadi aus.

Gambar 9, 10 dan 11 menunjukkan kondisi ulir sesudah perbaikan dilakukan. Modifikasi sistem ulir menjadi *insert* yang terbuat dari material SKD 61 yang bertujuan untuk mengembalikan ke ukuran standar yaitu M12, menambah *life time* ulir, dan memudahkan proses pergantian ketika terjadi *slack* kembali. Berdasarkan *improvement* ini diharapkan dapat mengurangi proses perbaikan ulir *slack*.
