PENERAPAN *SEVEN TOOLS* UNTUK PENGENDALIAN KUALITAS DENGAN PEMBUATAN MESIN *LEAKTESTER MASKING* UNTUK MENGURANGI *REJECT* MASUK CAT PADA *FUEL TANK* SEBELUM MASUK PROSES PENGECATAN DI PT. XYZ

Teknik Mesin dan Industri, Politeknik Astra, Jakarta 14331

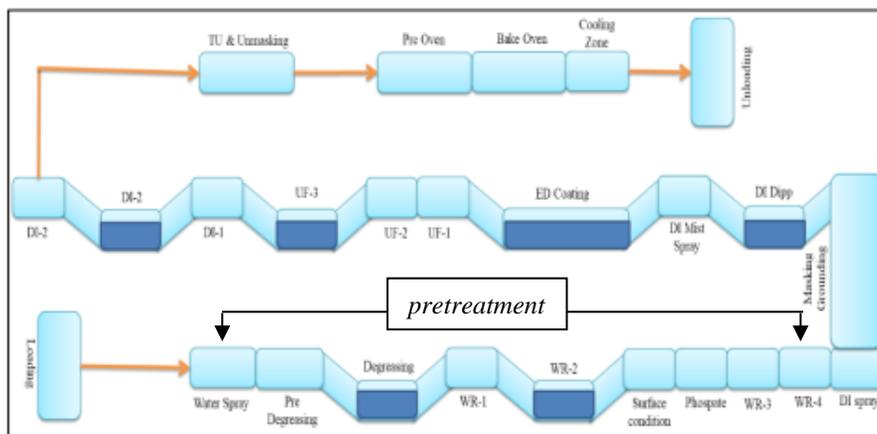
Gambar 2. Flow Proses Painting Steel

Berdasarkan Gambar.2, pada line produksi *Painting Steel* dilakukan pengecatan *Frame Body* dan *Fuel Tank* dengan cara di celup ke dalam bak yang berisi cat dialiri listrik sehingga warna yang dihasilkan merata dan terlihat menarik. Adapun proses produksi *painting steel* adalah *Loading*, *Ced*, *Pre Treatment*, *Masking Grounding*, *Ed Coating*, *Tu & Unmasking*, *Oven*, *Unloading* dan *Transfer* ke *Assy Unit*. Adapun data *Reject Area Painting Steel* bulan november 2022 – maret 2023.

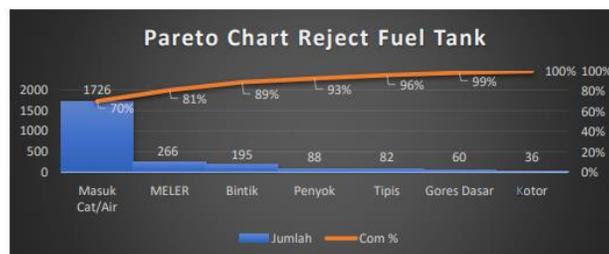
Gambar 3. Diagram pareto *reject* yang terjadi pada fuel tank

Berdasarkan Gambar 3, Dapat diketahui bahwa *reject* masuk cat pada fuel tank merupakan *Reject* terbesar dalam 5 bulan terakhir yaitu sebanyak 1726 Pcs. Berdasarkan rincian data *reject* fuel tank, maka yang menjadi fokus permasalahan adalah *reject* masuk cat. Hal ini disebabkan oleh data tersebut jumlah *reject* terbesar dari kategori lain. Berikut merupakan Data grafik *reject* masuk cat pada *fuel tank* bulan November 2022 – maret 2023.

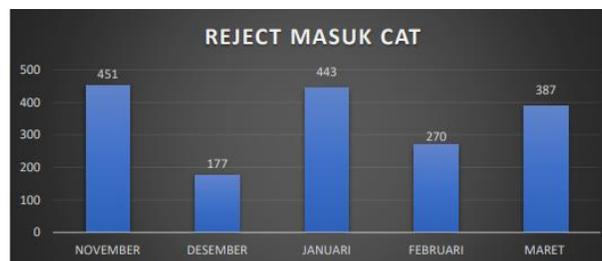
Gambar 4. Data *reject* fuel tank masuk cat periode November 2022 – maret 2023

Berdasarkan pada Gambar 4, Menunjukkan temuan *reject fuel tank* masuk cat dari bulan november 2022 – maret 2023, Hal ini dilakukan untuk mengetahui berapa banyak kasus temuan *reject fuel tank* untuk proses produksi *painting steel* setiap bulannya. Pada bulan desember dan feburari dikarenakan jumlah produksi yang sedikit maka *reject* yang di dihasilkan juga sedikit.

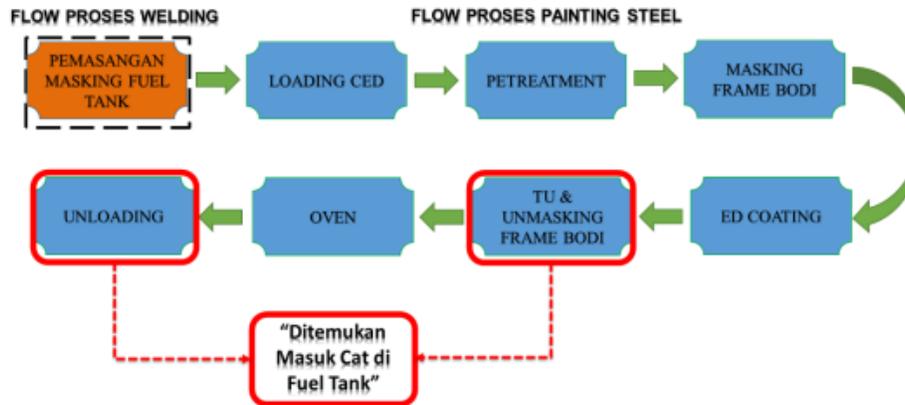
Gambar 5. Flow Proses Painting Steel

Berlandaskan diagram pareto, *reject* masuk cat pada fuel tank ialah jumlah *reject* terbanyak dari kategori lain. Maka dari itu dilakukan analisa dari *flow proses* terjadinya *reject* masuk cat pada *fuel tank*, dan setelah proses penge

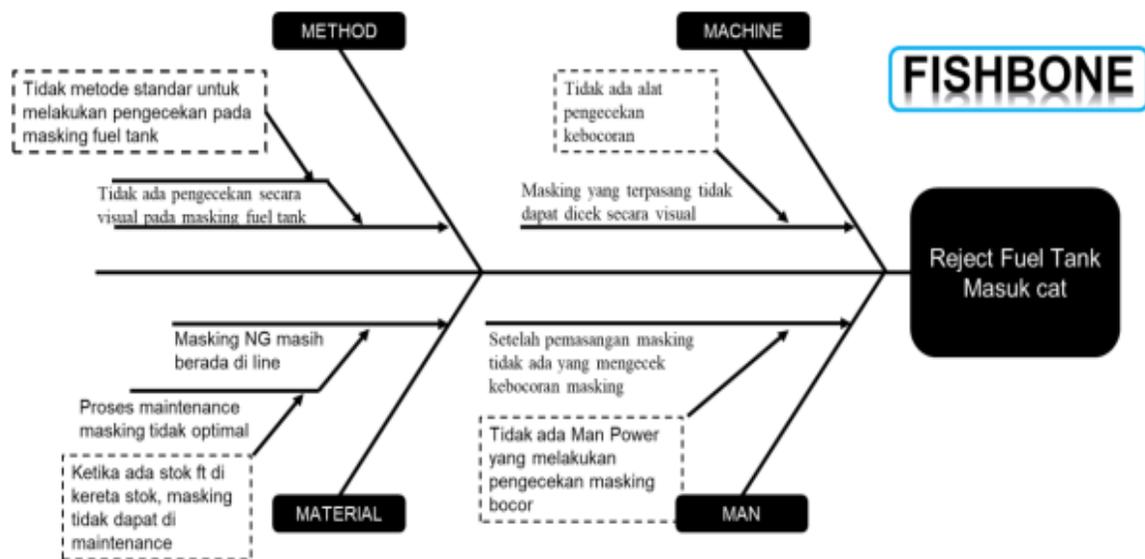
Gambar 7. Diagram Fishbone

Berdasarkan Gambar 7. dapat disimpulkan bahwa ada beberapa faktor penyebab *reject* terjadi pada proses produksi *painting steel* ialah sebagai berikut :

Faktor ini disebabkan karena tidak adanya metode standar dalam melakukan pengecekan pada *masking fuel tank* jadi setelah *fuel tank* dipasangkan *masking* langsung menuju *loading painting*. Karena tidak ada metode pengecekan kebocoran pada *masking fuel tank* menyebabkan *masking fuel tank* yang terpasang tidak dapat diketahui apabila bocor.

Faktor ini merupakan faktor utama atau dominan karena karena penyebab dari faktor metode tersebut, Ketika *man power masking* memasangkan *masking fuel tank*, *man power* tersebut tidak dapat memastikan apabila *masking* yang telah dipasang ke *fuel tank* rapat di semua sisi.

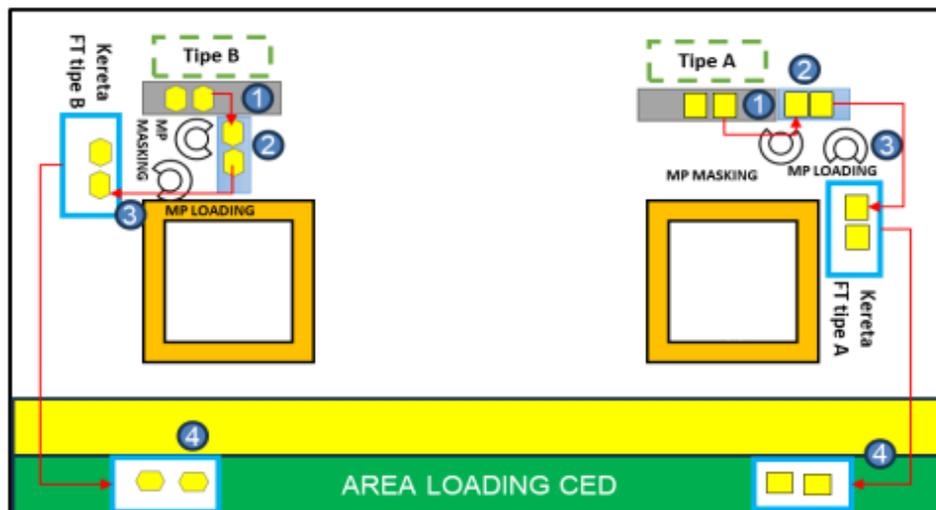
Gambar 8. Kondisi sebelum perbaikan

Dengan kondisi aktual tersebut banyak ditemukan *reject* masuk cat pada *fuel tank*. Karena setelah pemasangan *masking*, *fuel tank* tersebut langsung di bawa ke area *loading painting steel* tanpa

adanya pengecekan *masking* yang telah terpasang. Maka dari itu banyak *masking fuel tank* yang bocor menyebabkan produk kemasukan cat dan perlu dilakukan *repair*.

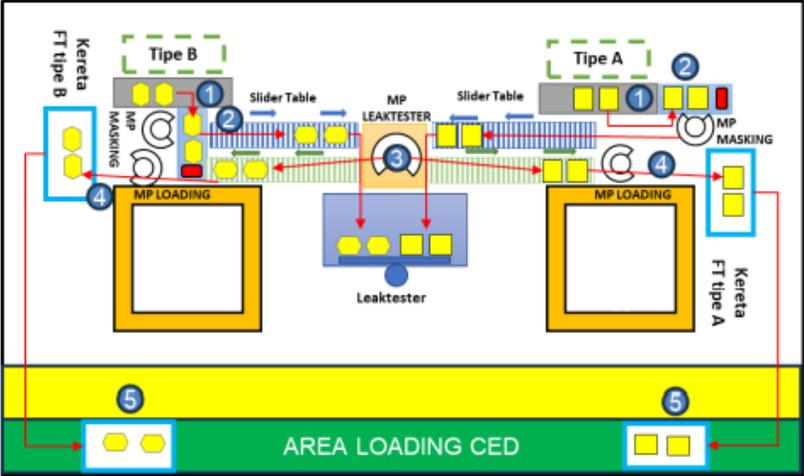
Gambar 9. Kondisi Setelah Perbaikan

Bersumber pada gambar 9, dilakukan rencana perbaikan dengan membuat *layout* area pemasangan *masking* dengan menggunakan mesin *leaktester* kebocoran *masking fuel tank* sebelum masuk ke *area loading painting steel*.

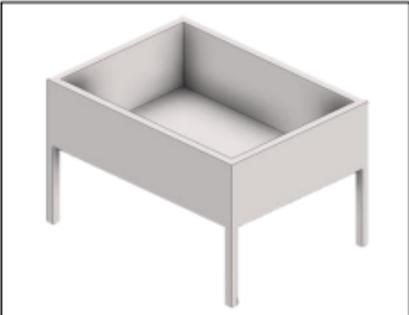
Gambar 10. Desain 3D bak *leaktester*

Merupakan desain bak yang akan di gunakan pada proses *leaktester*, Pembuatan bak ini bertujuan agar dapat menampung air yang akan diisi ke dalam bak sebagai parameter pengecekan kebocoran pada *masking fuel tank*. Bak ini dapat menampung air sebesar 416,461 liter air

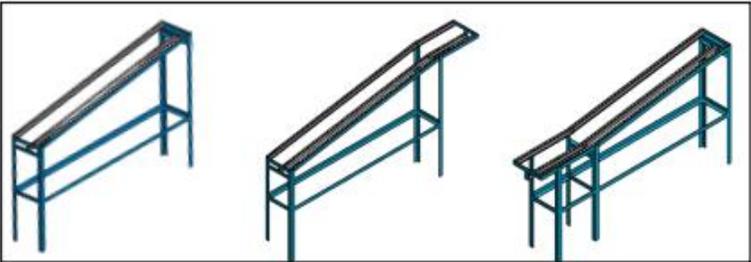
Gambar 11. Desain 3D slider tabel untuk 2 Tipe

Pada gambar 11, Merupakan desain *slider table* yang akan di gunakan untuk menghubungkan

antara man power masking dan man power leaktester bertujuan agar perpindahan fuel tank yang telah dipasangkan masking dari man power masking kepada man power leaktester lebih cepat dan efisien.

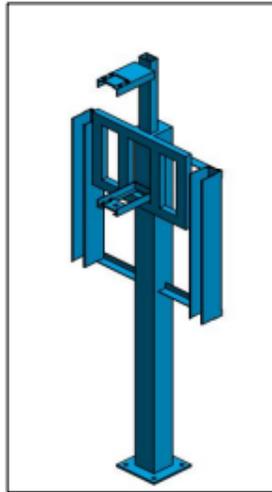
Gambar 12 Desain Tiang Leaktester

Pada gambar 12, Merupakan Desain tiang mesin leaktester masking dan menggunakan cylinder pneumatic tpc 50x50x700mm. Tiang ini menggunakan besi holo (100x100, 50x30, 60x40 mm) dan besi siku 40x40 mm. Tiang ini berfungsi sebagai tempat dudukan cylinder pneumatic yang akan menopang jig fuel tank seperti gambar 13, berikut:

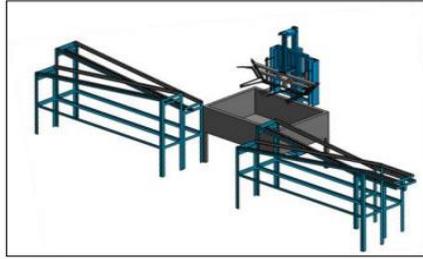
Gambar 13. Desain secara keseluruhan mengikuti layout yang sudah dibuat menggunakan 3D desain

Gambar 13 merupakan gambaran besar ketika seluruh part yang telah di rencanakan tersebut akan di satukan ke dalam *line* mengacu pada desain *layout* mesin *leaktester* yang telah dibuat.

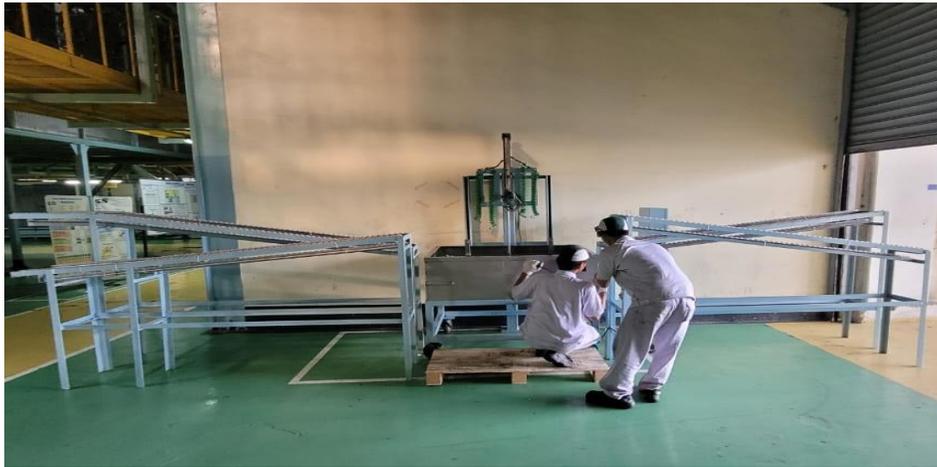
Gambar 14. Implementasi mesin *leaktester*

Setelah dilakukan desain menggunakan 3D maka dilakukan implementasi mengikuti 3D desain yang telah dibuat sebelumnya.

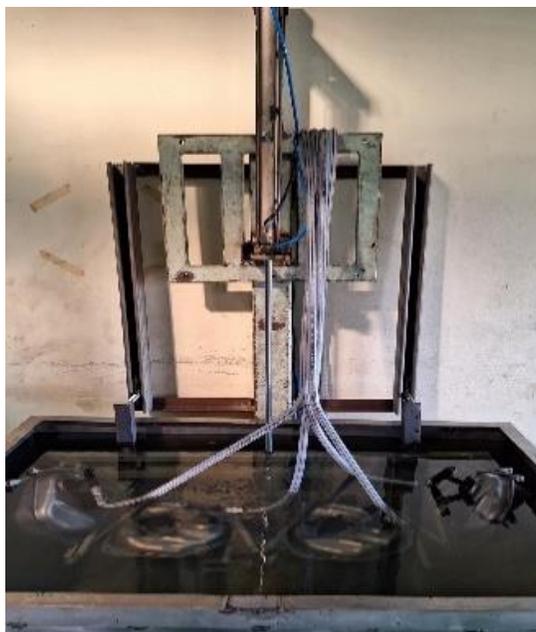
Gambar 15. Trial & error mesin leaktester

Berdasarkan gambar 15. Merupakan *trial & error* kualitas dengan menggunakan 30x sampel pada tipe A dan 30x sampel pada tipe B, bertujuan untuk mengetahui mesin leaktester ini sudah sesuai dengan target yang telah ditetapkan atau belum.

Berdasarkan tabel 5, hasil yang didapatkan setelah melakukan *trial* menggunakan *fuel tank* berjumlah 30 sampel tipe A dan 30 sampel tipe B bahwa terdapat *fuel tank* yang mengalami kebocoran pada tipe A berjumlah 4 *fuel tank* pada saat di *leaktester* tetapi yang dilakukan *repair* ialah hanya 3 *fuel tank* yang mana hasil dari *leaktester* yang telah di *repair* menunjukkan hasil OK sampai proses setelah *painting* bahwa *fuel tank* yang telah di *repair* tidak terdapat *reject* masuk cat.
