ANALISIS PROSEDUR PERAWATAN *CYLINDER COMP DIES* UNTUK MENURUNKAN *DOWNTIME DIES FLASH* DI PT XYZ DENGAN METODE *EIGHT STEPS*

Agung Kaswadi¹, Viko Wahyu Triantoro², Eko Ari Wibowo^{3*}

^{1,2}Teknik Produksi dan Proses Manufaktur, Politeknik Astra, Bekasi, Jawa Barat, 17530, Indonesia

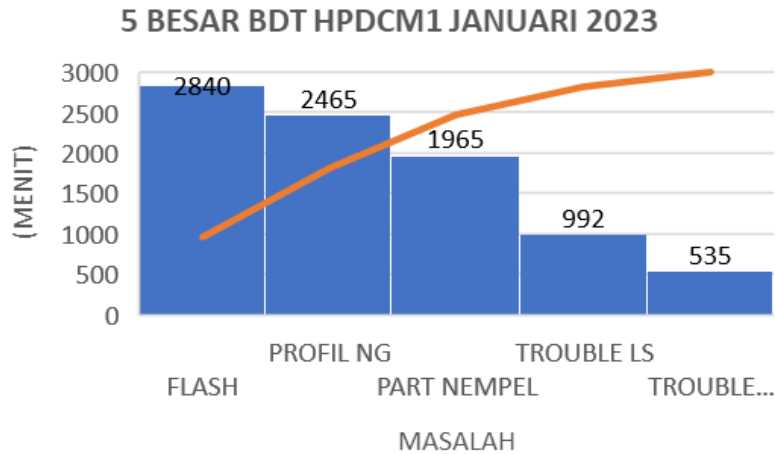
Gambar 1. Data BDT HPDCM periode Januari 2023

Berdasarkan gambar 1 dapat diketahui bahwa *dies flash* merupakan BDT tertinggi pada bulan Januari 2023 dengan waktu 2840 menit. Sehingga kasus BDT ini perlu segera ditangani agar tercipta proses yang efektif, efisien dan optimal. Kemudian, data ini dikelompokkan berdasarkan tipe *dies* yang terdapat pada HPDCM untuk mengetahui *dies* tipe yang menjadi penyumbang BDT tertinggi pada HPDCM. Gambar 2 menunjukkan pengelompokan *dies flash* berdasarkan tipe *dies* yang ada pada HPDCM.

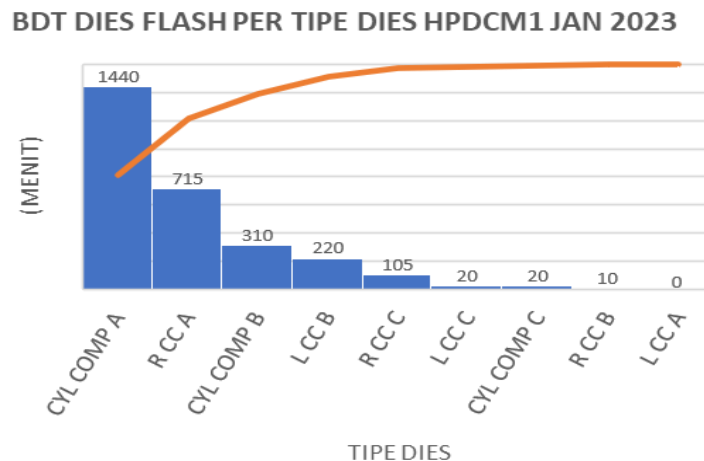
Gambar 2. BDT *dies flash* berdasarkan tipe *dies*

Berdasarkan gambar 2 dapat diketahui bahwa *dies flash* tertinggi yaitu terdapat pada tipe *dies Cylinder Comp A #4-0* dengan waktu 1440 menit selama periode Januari 2023. Kondisi tersebut sangat signifikan apabila dibandingkan dengan tipe lainya yang memiliki waktu perbaikan relatif efektif. Di saat kondisi permintaan produksi naik membuat 3 *dies cylinder comp A* digunakan untuk produksi secara bersamaan, sehingga tidak ada *spare dies stand by* pada area HPDCM1 akibat terbatasnya ketersediaan *dies cylinder comp A*. Oleh karena itu apabila terjadi *breakdown* khususnya *dies flash* pada *cylinder comp A* harus ditangani dengan cepat agar *dies* dapat digunakan kembali untuk produksi. Gambar 3 menunjukkan tipe *dies* yang digunakan untuk memproduksi komponen *Cylinder Comp A #4-0*, sebagai berikut.

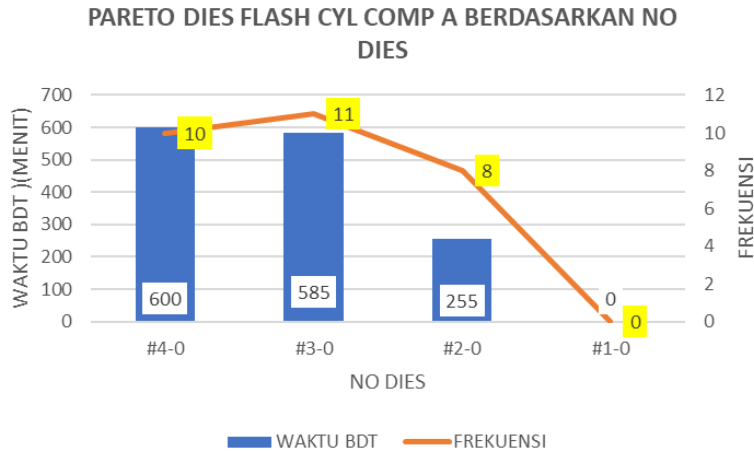
Gambar 3. BDT *dies flash* pada *cylinder comp A* berdasarkan nomor *dies*

Berdasarkan gambar 3 dapat diketahui bahwa *dies* nomor 4 yang terdapat pada *cylinder comp A* menjadi penyumbang BDT tertinggi dengan waktu BDT 600 menit dengan jumlah frekuensi 10 kali pada periode Januari 2023. Tabel 1 menunjukkan waktu perbaikan *dies flash* pada *cylinder comp A* #4-0, data tersebut menunjukkan terdapat 4 perbaikan yang dibawah standar dan 6 perbaikan melebihi standar waktu perbaikan yang ditentukan, dimana waktu standar untuk perbaikan *breakdown* yaitu 60 menit. Dari 6 kejadian abnormal perbaikan *dies flash* pada *cylinder comp A* #4-0 kemudian dilakukan perhitungan rata-rata waktu abnormal. Berdasarkan perhitungan rata-rata waktu abnormal perbaikan *dies flash* pada *cylinder comp A* #4-0 yaitu 71 menit.

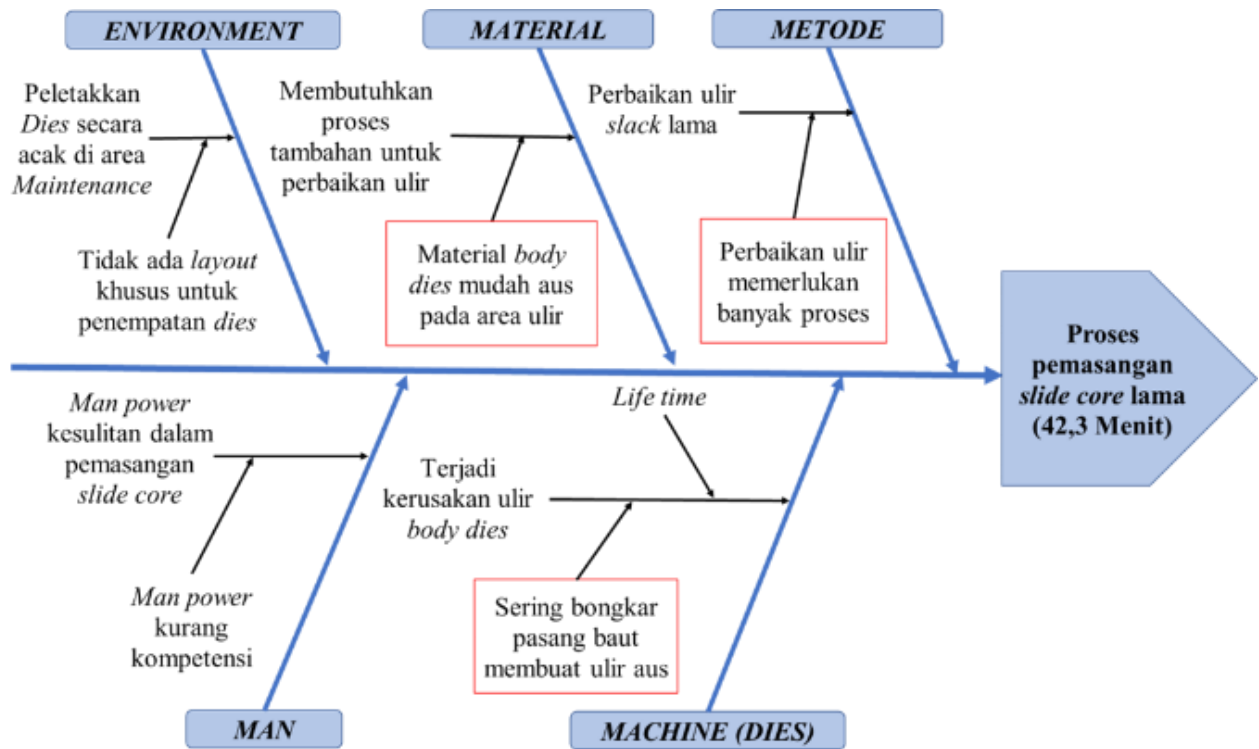
Gambar 5. Fishbone Diagram pada Analisa Proses Pemasangan Slide Core

Analisa sebab-akibat dilakukan untuk mengetahui akar permasalahan yang paling dominan dari kondisi abnormal tersebut menggunakan *fish bone* diagram [5]. Berdasarkan gambar 5 terdapat 5 faktor yang menjadi praduga penyebab lamanya proses pemasangan *slide core*. Berdasarkan praduga tersebut, selanjutnya dilakukan verifikasi aktual dilapangan untuk mengetahui kondisi yang sebenarnya terjadi.

Hasil analisa dengan fishbone diagram pada analisa proses pemasangan slide core menunjukkan terdapat 3 akar permasalahan yang dominan, yaitu :

1. Metode, terdapat perbaikan ulir yang memerlukan banyak proses
2. Material, terdapat temuan pada material body dies yang mudah aus khususnya pada area ulir
3. Dies, bongkar pasang baut yang relatif sering menyebabkan ulir tersebut aus.

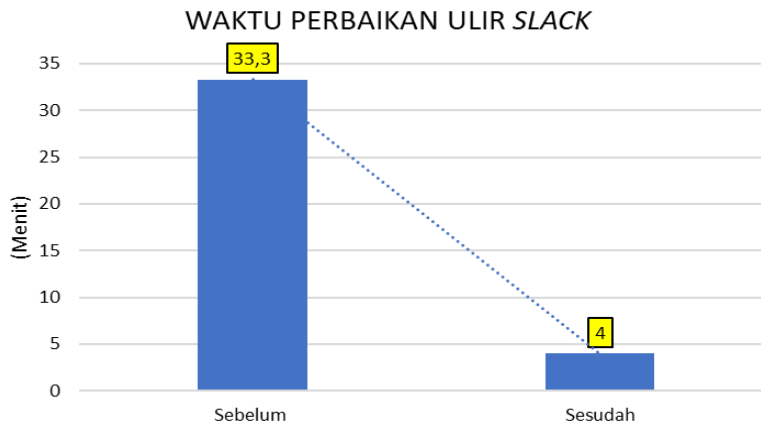
Gambar 10. Perbandingan waktu perbaikan ulir *slack*

Implementasi *improvement* modifikasi ulir menjadi *insert* pada *dies cylinder comp A #4-0* yang telah dilakukan dengan pada bulan Februari 2023 – Maret 2023 terdapat perbedaan sebelum dan sesudah dilakukan perbaikan. Sebelum perbaikan perbaikan ulir slack membutuhkan waktu rata-rata 33,3 menit dan setelah perbaikan perbaikan ulir cukup dengan mengganti *insert* dan membutuhkan waktu 4 menit atau turun sebesar 87 %. Dari penurunan waktu perbaikan ulir *slack* tersebut sehingga berdampak pada rata-rata waktu perbaikan *dies flash* pada *cylinder comp A #4-0*.

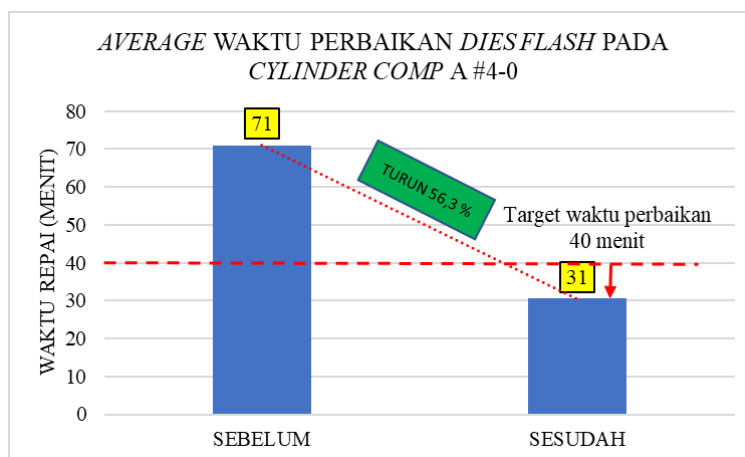
Gambar 11. Grafik perbaikan *dies flash*

Berdasarkan perbandingan waktu perbaikan ulir *slack* setelah dilakukan modifikasi ulir menjadi *insert* yang dilakukan pada bulan Februari-Maret 2023 pada *dies cylinder comp A #4-0* terjadi penurunan rata-rata waktu perbaikan *dies flash* pada *cylinder comp A #4-0* sebanyak dengan 40 menit atau turun sebesar 56,3 %. Berdasarkan hasil tersebut perbaikan yang dilakukan sudah memenuhi target yaitu 40 menit/kasus. Selain menurunkan rata-rata waktu perbaikan *dies flash* pada *cylinder comp A #4-0* sebanyak 56,3%, perbaikan juga berdampak pada penurunan BDT *dies flash cylinder comp A #4-0* dari 600 menit menjadi 275 menit atau turun 54%.
